# 1250×1250 反击式破碎机

## 一、二级转子体的修复

黄 强 钱杨满 安徽省巢湖水泥厂一分厂 238001

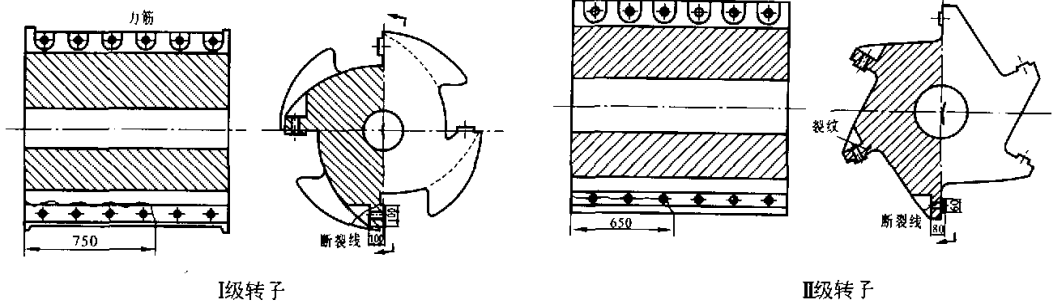
图1 转子体受损情况

我厂3#破碎机为1250×1250反击式破碎机,转子体为整体铸钢结构,材质为ZG35B。2001年9月,3#破碎机在运转过程中,转子体悬臂突然断裂(经查:悬臂断裂处40%截面前期有隐性断裂层),脱落的悬臂和板锤直接劈断二级转子体一组

悬臂,致使两只转子体严重受损,已经完全报废。若更换两只新转子(包括相应的主轴、轴承等),配件费用将高达30万元,并且短期内配件无法供应,为此,我厂作了大胆尝试,决定利用一周时间现场焊接修复。

一级转子体一组悬臂齐根断裂，长度为750mm左右，二级转子体齐孔断裂，长度约650mm，并且另一组悬臂根部出现深度裂缝，裂纹长450mm，深40mm。
